長期稼働太陽電池の評価研究

－劣化機構の解明に向けて－

電子情報部 ○橋泰至 豊田丈紫 米沢裕司

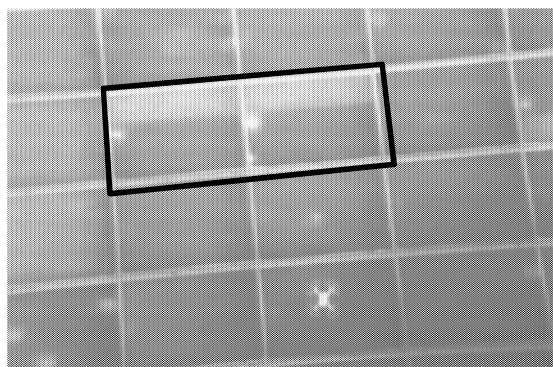
稼働中の太陽電池を検査する方法としては、接触式と非接触式の 2 つの方法がある。接触式では、太陽電池架線への接触作業には電気工事士の有資格者によることが法令で要求されるのに対し、非接触式は不要であることに加え簡単に検査することができる。そこで、近年活用が進んでいるドローンに赤外線カメラを搭載した非接触式の熱画像撮影による評価手法の検討を行った。ドローンを用いる熱画像撮影では、一度の飛行で設置されている多数の太陽電池の情報を収集することが可能であるという特徴を有している。図 1 に稼働中の太陽電池を空撮した熱画像例を示す。太陽電池のフレームに相当する白い長方形以外に、黒の太枠で囲んだ太陽電池上部には、白い帯状で示される高温部が確認できる。当該太陽電池の発電特性を調べたところ、発電回路において断線故障が存在することを確認した。これは、本来であれば電気エネルギーに変換されるべき光エネルギーが、断線故障部では発電されずに熱エネルギーに変換されたためである。また、 400 W/m^2 以上の日射強度が受光中であれば、本手法で断線故障部の検出が可能であることを確認した。

図 1 太陽電池の熱画像例
(白色箇所が高温部)

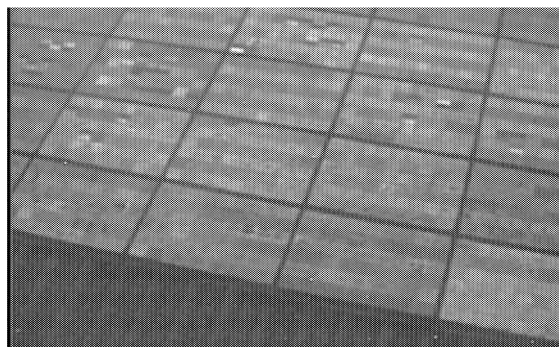
次に屋外環境に左右されずに太陽電池の健全性を正確に評価する接触式手法の検討を行った。太陽電池は半導体であるため、太陽電池自身に通電することでLED等と同様に発光現象を示す。これをエレクトロルミネセンス(EL)と呼び、専用のカメラで撮影することでEL画像が取得できる。EL画像の撮影は、太陽電池を構成する複数の発電素子(セル)単位の電氣的導通を視覚的に確認できる検査手法であり、太陽電池メーカーの出荷前検査など健全性評価手法としての実績が高い。本研究では、設置された状態の太陽電池に対して、夜間の晴天時にEL画像の撮影を試みた。図 2 は、18 年間稼働した後の太陽電池 48 台(全て同型式)を同時にEL発光させて撮影した画像である。太陽電池のフレームに相当する黒い長方形の内側では多数のセルが整列してEL発光している様子が確認できる。また、各セルのEL発光強度が弱く、部分的に暗化している箇所が散見できる。この暗化部では、前項で

示した断線故障には至っていないものの、部分的に断線している箇所であり、発電に寄与していない。この暗化部は、セルの破損や、セル単位の発電回路における部分断線であることが分かった。セルの一部が導通している場合、太陽電池の発電特性の一つである開放電圧には影響しないことから、断線故障よりも軽微な不具合として区別することができる。各太陽電池でEL暗化部の分布に個体差が生じているが、同一の試験条件で太陽電池 48 台全てのEL画像を撮影することができた。複数の太陽電池を一度に撮影できるため、接続作業回数の削減に繋がり、保守点検作業のコスト低減に有効である。また、小雨時でも晴天時同様のEL画像が得られており、セル単位以下の不具合箇所の特定に有効であることを確認した。

図2 太陽電池のEL画像例
(発光箇所が正常部)

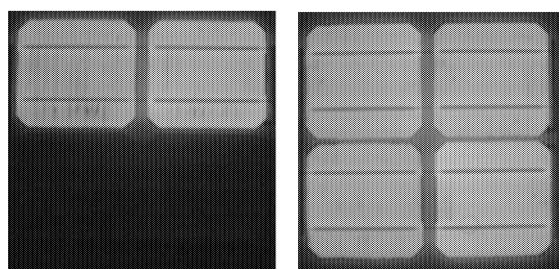
複数の太陽電池を直列に接続することで電圧を高めることは、配線コストを小さくするばかりでなく、保守管理の効率化に有効な手段であることから、近年の太陽光発電は高電圧化の傾向がある。一方、電圧を高めることによって誘起される太陽電池の劣化は、発電出力を大幅に低下させる要因であることが知られており、長期間の安定した発電を実現するために劣化機構の解明が求められている。本研究では光照射による電圧誘起劣化への影響を解明するため、遮光処理を施した太陽電池(a)と、施していない太陽電池(b)に対して、同条件の電圧を誘起する試験を屋外環境で行った。試験後に撮影した太陽電池(a), (b)のEL画像を図3に示す。また、標準試験条件(日射強度 1 kW/m^2 , 太陽電池温度 $25 \pm 1^\circ\text{C}$)で測定した太陽電池の最大出力(P_{max})の規格値(試験前が1)を合わせて図3に示す。図3(a)の下半分は、太陽電池の表面を木材で覆うことで遮光した箇所に相当する。遮光部ではEL発光が観察されず、 P_{max} も低下した。これは遮光部において電圧誘起劣化が促進されたことを示唆している。

P_{max} : 0.63 P_{max} : 0.93
(a) 下部を遮光 (b) 遮光なし

図3 屋外での電圧誘起劣化実験の太陽電池EL画像
