機械部品の破壊事故解析事例

- 工業試験場で行われるフラクトグラフィとその応用 -

藤井要* 鷹合滋樹* 栗津薫*

Case of Failure Analysis of Machine Parts

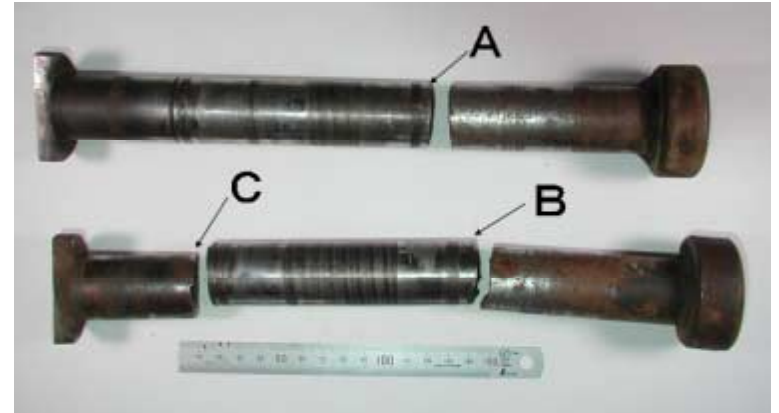
図2 破損したシャフトの外観

破壊事故解析の一例として，図2と図3に破断したシャフトの外観写真と組み付け状況の模式図を示す。シャフトは2本一対で使用され，それぞれ対称な位置で本体部品と稼働部品をリンクするための部材として用いられていた。本体部品と稼働部品は，それぞれ独立したブッシュによってシャフトと連結している。ブッシュがシャフトに対して滑りながら回転することによって稼働部品は本体部品と相対的に一定角度まで繰り返し往復運動する機構である。

破断したシャフトは稼働部品の稼働毎の慣性力により繰り返し荷重を受ける。破断箇所A, B, Cはいずれもブッシュの端部を起点として折損していた。

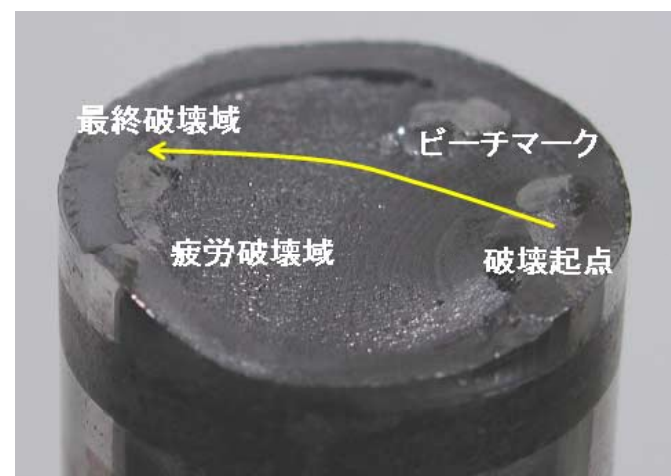
図4 A部の破断面

図4に破断箇所Aの破断面を示す。破断面のマクロ的観察からは，種々の条痕，凹凸や色彩の違い，あるいは

この場合, 破断面の傾斜は軸芯に対して直角でビーチマークが確認できることから, 引張りや片振りの曲げ負荷による疲労破壊(組み付け状況から引張り負荷は考えづらい)であること, 亀裂進展方向は曲がり気味に進んでいることから, 軸に対して垂直方向の負荷荷重が, 円周方向に回転変動していることが推定できる。また, 疲労破壊域の面積に対して最終破断域の面積が小さいことから, 製品の限界許容応力に対して比較的小さい負荷荷重の高サイクル疲労破壊であることが推察できる。

これら観察による推定結果は, シャフトに受ける慣性力が, 周期的に増減し, かつ, その方向がシャフトの円周方向に部品の回転角度により変動するという組み付けに関する情報に整合する。また, 破壊に至るまで10~100万回稼働したという持ち込み時の証言とも一致する。

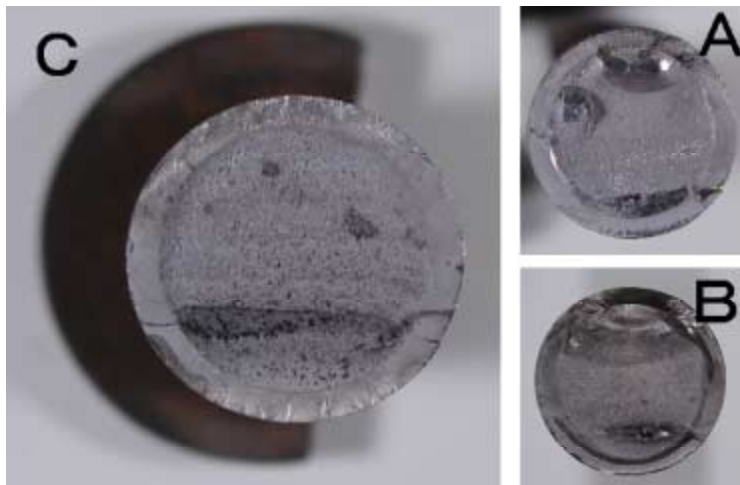
図5 マクロ破面の比較

図5に破断箇所A, B, Cのそれぞれを破断面に対して垂直に見た場合のマクロ写真を示す。A, B部の破断面と比較し, C部は疲労破壊域の面が粗く, かつ最終破断域の領域が広い。したがって, C部はA, B部と比較して亀裂進展が速く, 大きい負荷が働いたと考えられる。さらに言い換えれば, C部位の破壊は, A, B部位の亀裂が先に進行したことにより, 構造体としての系が乱れ, C部が応力過多となったことによる二次的破壊であることが推察できる。

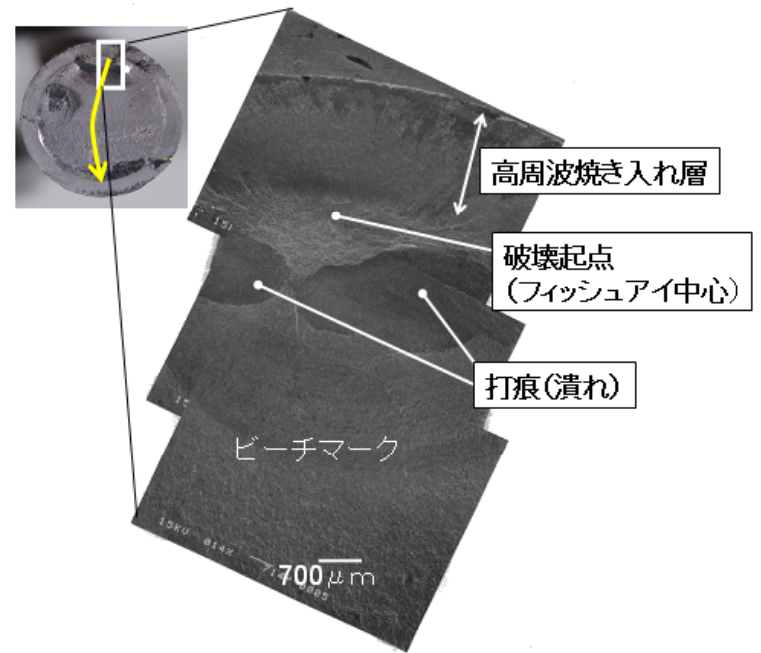
図6 破壊起点部近傍のSEM写真

図6に破壊起点部近傍のSEM写真を示す。破面には、破面同士、もしくは、破壊後に別部材にぶつかった時に生じる破面のつぶれ(黒色部)が見られる。また、外周部には高周波焼入れ硬化層があり、その部分の脆性破壊により生じた領域が確認できる。また、亀裂進展方向に広がるビーチマークが観察され、起点探索の目安になる。この場合、破壊起点が表面下にあり、浸炭処理や肌焼き処理材などの表面硬化材で、事例が多く確認されているフィッシュアイと呼ばれる円形紋様が観察できる⁶⁾。破壊起点が表面でなく内部に存在することから、今回の破壊は、ブッシュの擦れ摩耗による凹みやサビなどの腐食孔のような外表面の切り欠き起因していないことが確認できた。

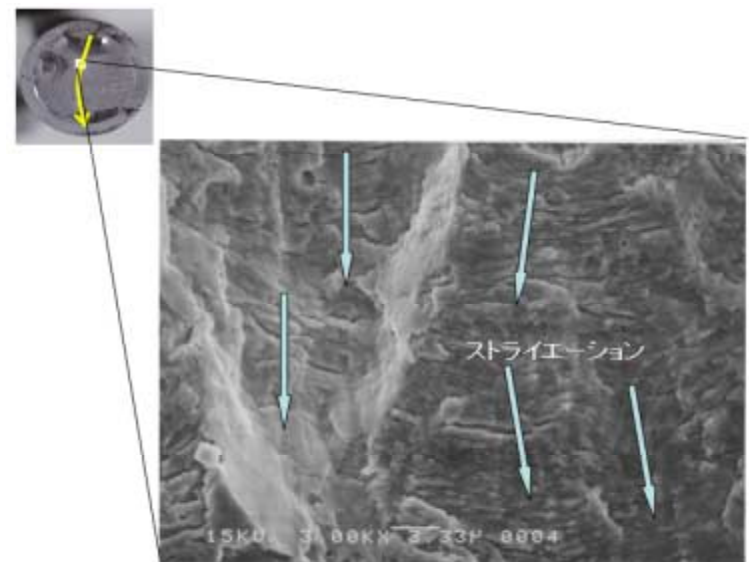
図7 疲労破壊域のSEM写真

図7、図8に疲労破壊領域と最終破断領域のSEM写真を示す。疲労破壊領域には高倍率観察によって疲労破壊の特徴であるストライエーションが確認できる。最終破断領域には急速延性破壊の特徴であるディンプルが見られる。ディンプルは疲労亀裂進展によって断面積が減少したことによる過荷重破壊により生じる破面パターン的一种である。

図7の破面写真からストライエーション間隔 St を読みとり、ストライエーション観察位置を亀裂長さ a とし、

$$St = 0.0004 \sim 0.0005 \text{ mm}$$

$$a = 10.9 \text{ mm}$$

$$\sigma = 203 \sim 227 \text{ N/mm}^2$$

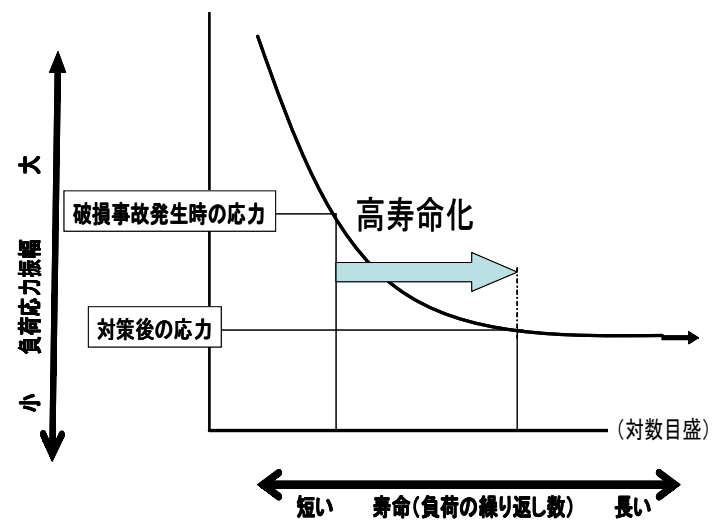
図9 S/N曲線による推定負荷応力の活用

製品の低コスト化や複雑化等から、設計思想は「安全裕度のある設計」から限界設計更には「損傷を許容するがメンテナンスによって安全性を確保する損傷許容設計」に移行している。すなわち、部品の寿命を有限と見なし、交換により機能を保証するという考え方である。その際、事故発生時の負荷応力を破面解析により推察し、設計に取り入れることは有効と考えられる(図9参照)。
